Ponti termici causati da insufficiente isolamento di pareti e solai

LE APPLICAZIONI DELLA TERMOGRAFIA IN EDILIZIA

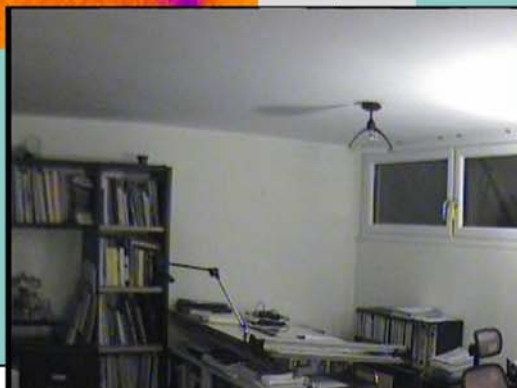
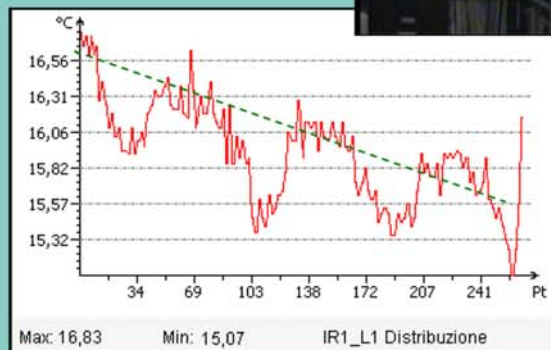
La foto all'infrarosso eseguita all'interno dello studio, evidenzia le strutture in cemento, trave, pilastro ed i travetti sul soffitto della terrazza soprastante, a causa dell'insufficiente isolamento termico, ed una zona più fredda nell'angolo tra parete e finestra.

Il diagramma accanto L1, mostra la distribuzione delle temperature sul soffitto evidenziando i minimi in corrispondenza dei travetti in cemento ed un andamento generale in calo verso il bordo finestra, dovuto alla riduzione di spessore del solaio non isolato per le pendenze dell'acqua.

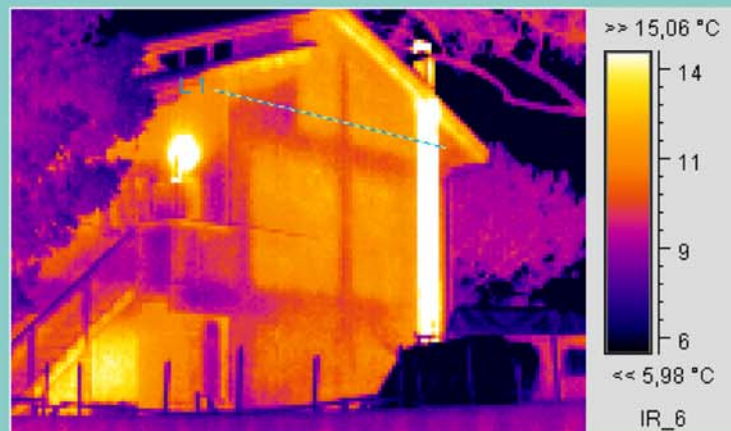
La foto all'infrarosso eseguita dall'esterno, evidenzia i ponti termici causati dalle strutture in cemento, solai e pilastri, con la fuoriuscita del calore dall'interno verso l'esterno.

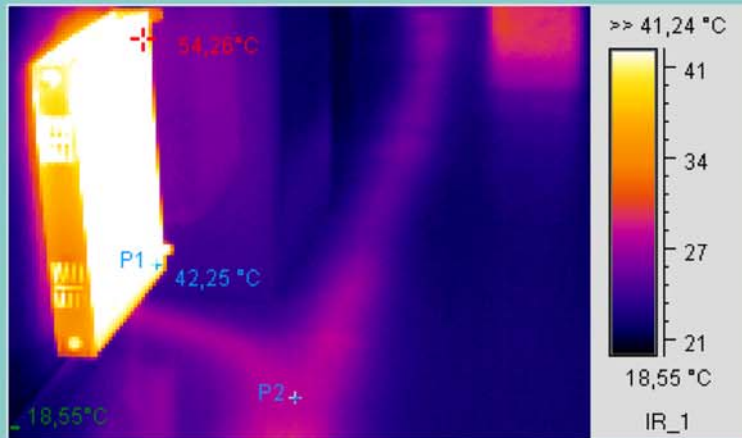
Attraverso l'immagine termografica si possono leggere le temperature di mandata e di ritorno dell'acqua calda nel radiatore (54,26 e 42,25 °C), la temperatura del pavimento in corrispondenza delle tubazioni (punto P2 26,65 °C) e la temperatura più fredda sul pavimento (18,55 °C).
