Ponti termici causati da insufficiente isolamento di pareti e solai

LE APPLICAZIONI DELLA TERMOGRAFIA IN EDILIZIA

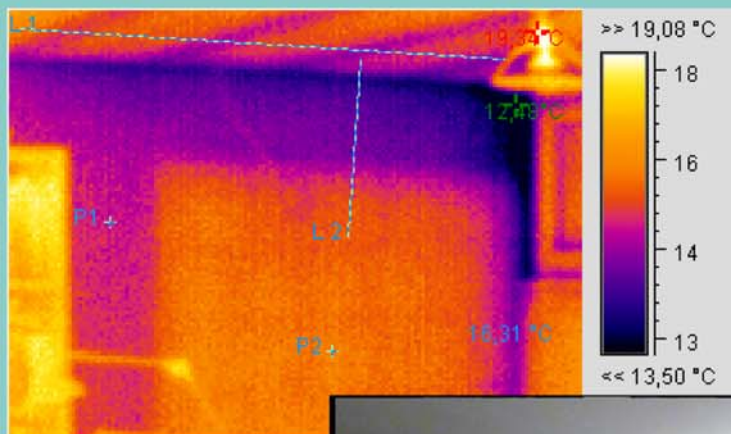
La foto all'infrarosso eseguita all'interno dello studio, evidenzia le strutture in cemento, trave, pilastro ed i travetti sul soffitto della terrazza soprastante, a causa dell'insufficiente isolamento termico, ed una zona più fredda nell'angolo tra parete e finestra.

Il diagramma accanto L1, mostra la distribuzione delle temperature sul soffitto evidenziando i minimi in corrispondenza dei travetti in cemento ed un andamento generale in calo verso il bordo finestra, dovuto alla riduzione di spessore del solaio non isolato per le pendenze dell'acqua.

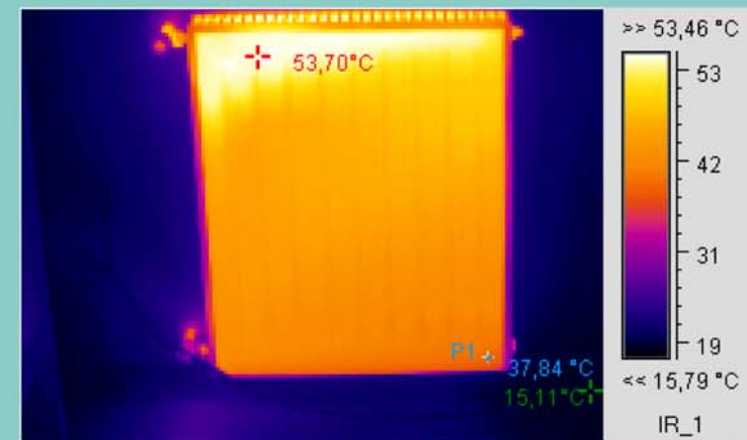
La foto all'infrarosso evidenzia il buon comportamento del radiatore e della circolazione interna di acqua calda. Allo stesso tempo il livello di temperatura massima di 53,75 °C e minima di 37,84 °C (punto P1), segnalano che l'intervallo di funzionamento tende al ribasso rispetto allo standard di 60-40 °C, per un difetto dell'impianto (pompa di circolazione con funzionamento limitato dall'insufficiente diametro delle tubazioni e dell'isolamento termico).
