LE APPLICAZIONI DELLA TERMOGRAFIA IN EDILIZIA

L'ispezione con termocamere ad infrarossi è un metodo non invasivo per monitorare e diagnosticare lo stato d'uso e di conservazione del sistema edificio-impianti, applicabile anche in altri settori come l'industria meccanica ed impiantistica, la diagnostica medica, ed altro ancora.

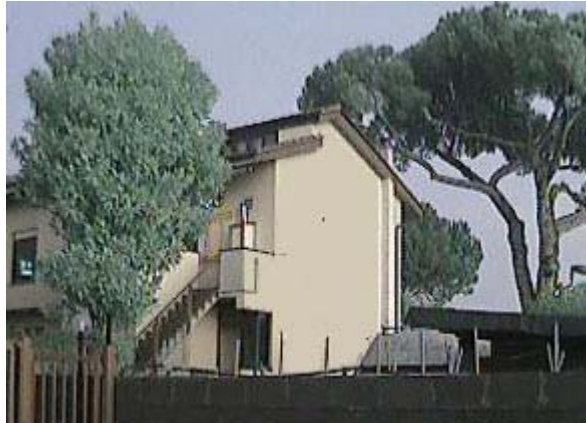
Ponti termici causati da insufficiente isolamento di pareti e solai

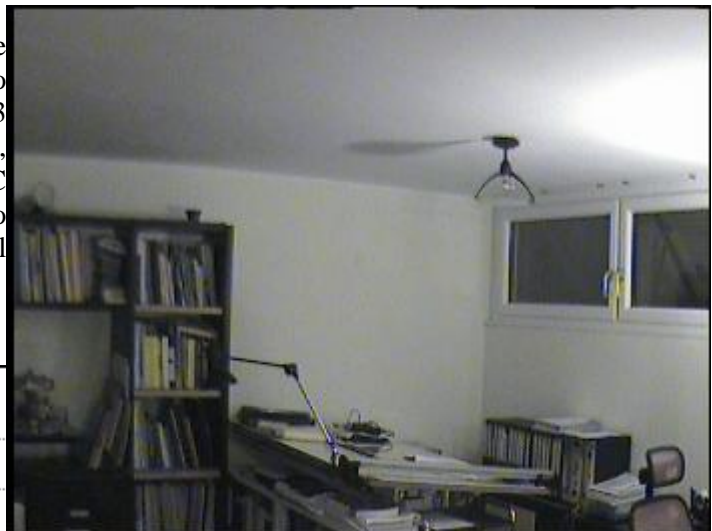
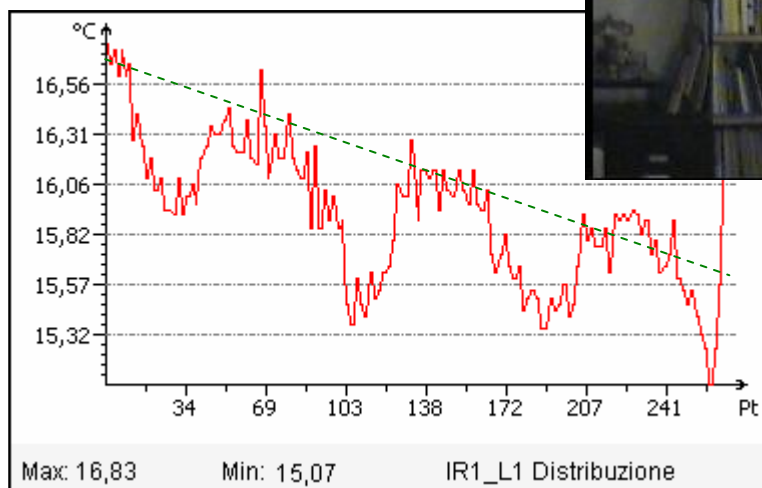
Il diagramma accanto L1, mostra la distribuzione delle temperature sul soffitto evidenziando i minimi in corrispondenza dei travetti in cemento ed un andamento generale in calo verso il bordo finestra, dovuto alla riduzione di spessore del solaio non isolato per le pendenze dell'acqua.

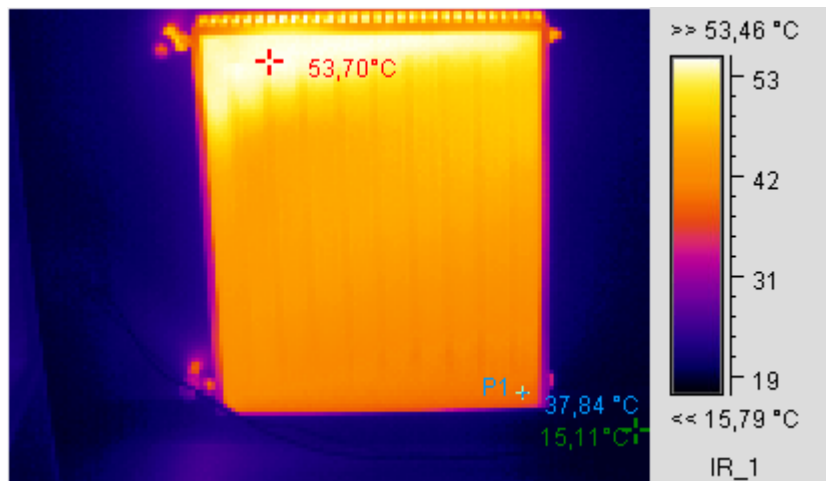
La foto all'infrarosso evidenzia il buon comportamento del radiatore e della circolazione interna di acqua calda. Allo stesso tempo il livello di temperatura massima di 53,75 °C e minima di 37,84 °C (punto P1), segnalano che l'intervallo di funzionamento tende al ribasso rispetto allo standard di 60-40 °C per un difetto dell'impianto (pompa di circolazione con funzionamento limitato dall'insufficiente diametro delle tubazioni e dell'isolamento termico).
